ПАСПОРТ
доступности для инвалидов объекта
и предоставляемых на нем услуг в сфере образования

1.1. Наименование (вид) объекта: учебный корпус № 4.

1.2. Адрес объекта: г. Тамбов, ул. Советская, д.6.

АКТ ОБСЛЕДОВАНИЯ
объекта социальной инфраструктуры к паспорту доступности ОСИ

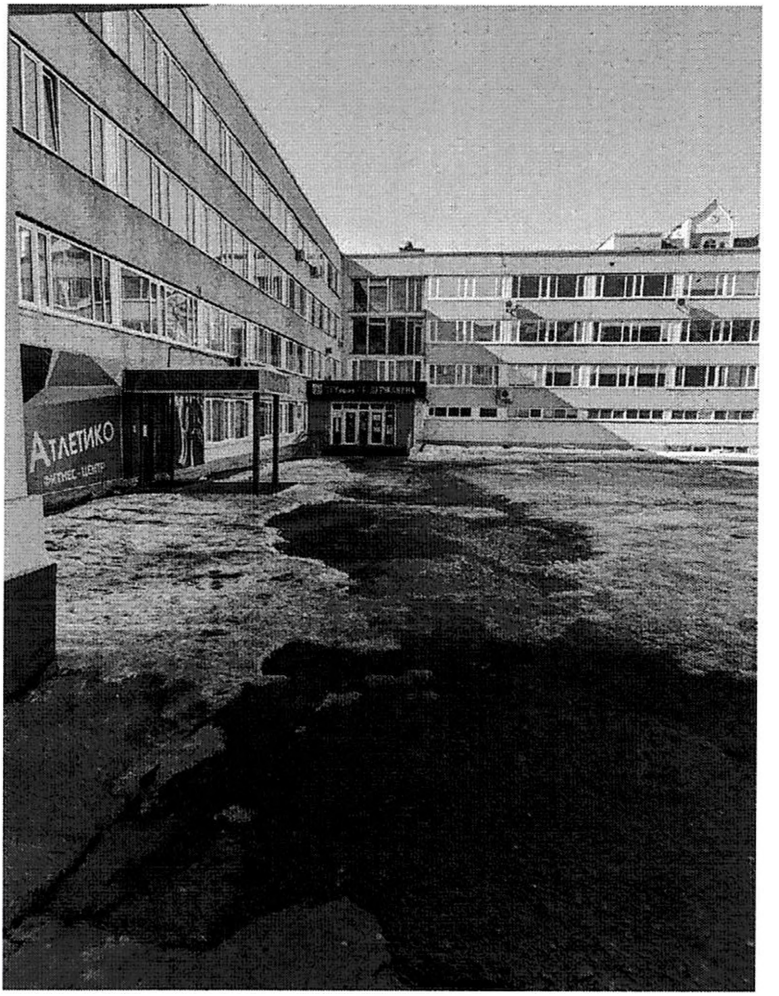
Фото 2

1.2	Путь (пути) движения на территории	есть	нет	2,3	неудовлетворительное состояние уличного пандуса, перепад высот в зоне калитки	К,О,С	отремонтировать бетонный пандус, устранить перепад высот в зоне калитки,	Текущий ремонт

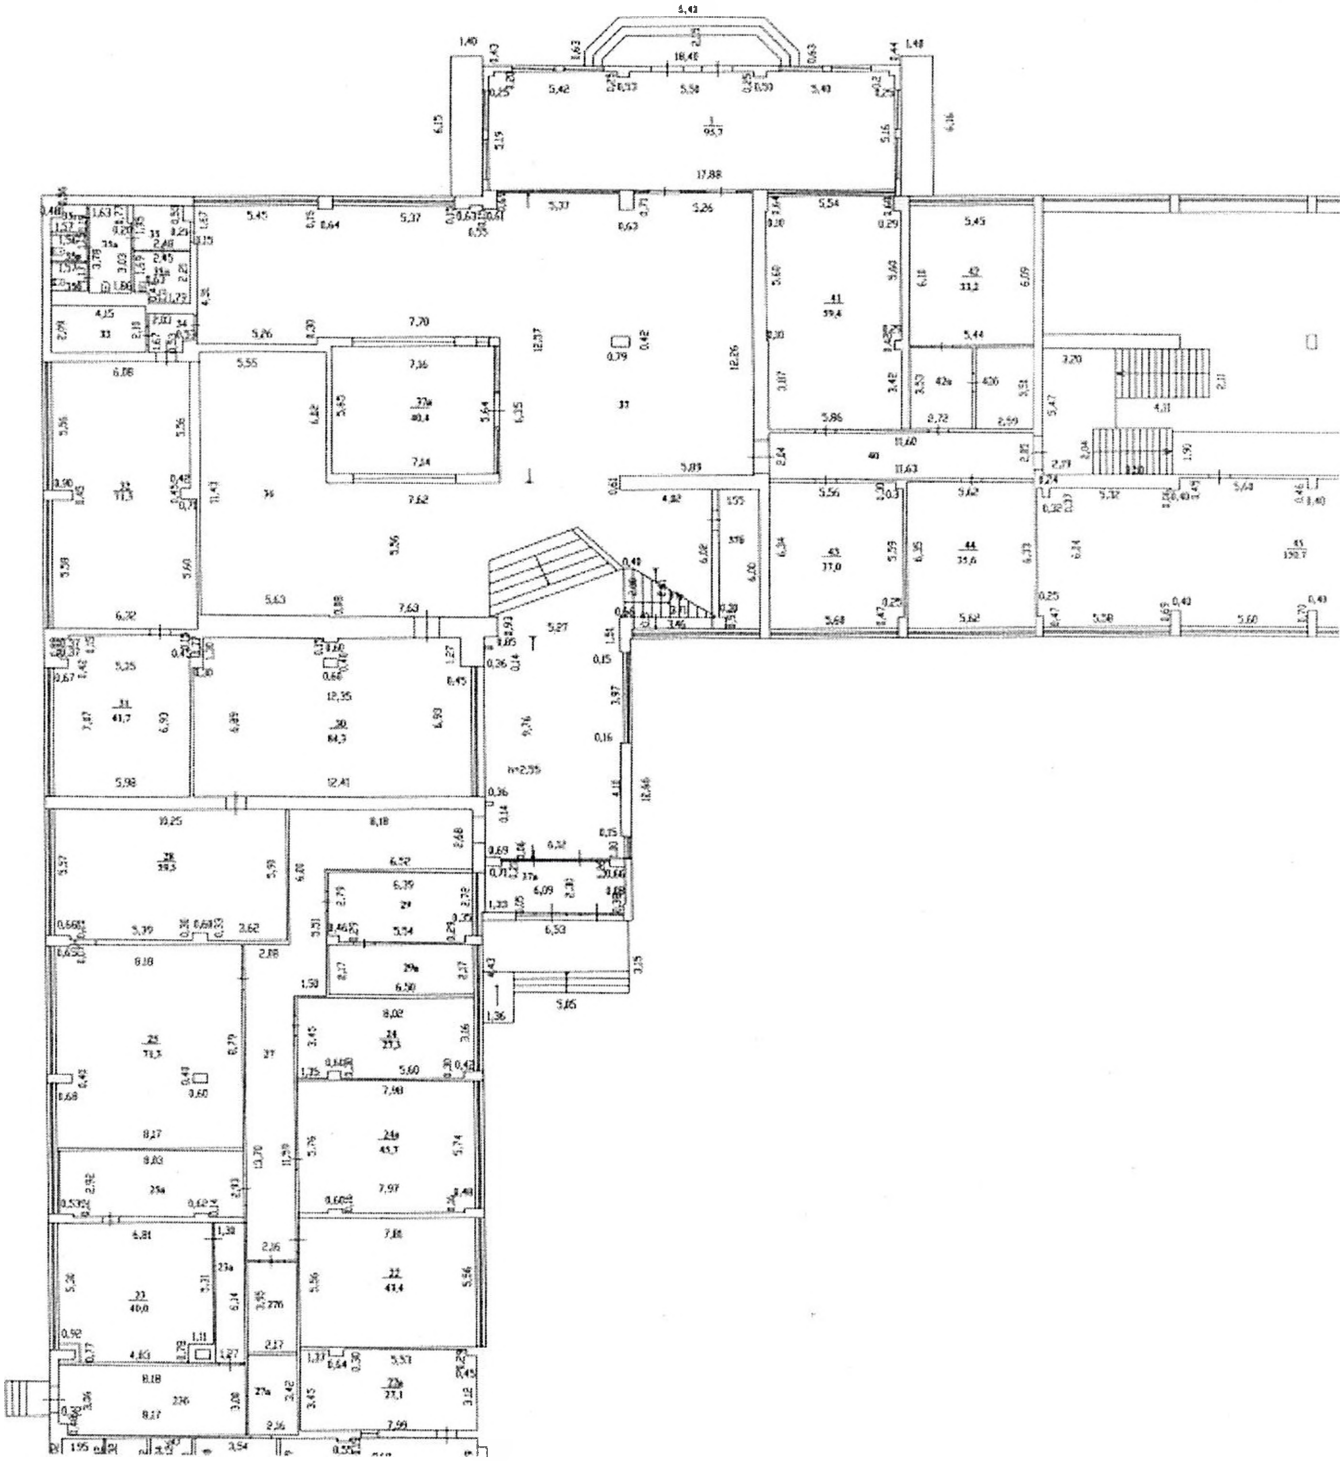
Фото 17

№ п/п	Наименование функционально-планировочного элемента	Наличие элемента			Выявленные нарушения и замечания		Работы по адаптации объектов	
		есть/ нет	№ на плане	№ фото	Содержание	Значимо для инвалида (категория)	Содержание	Виды работ
5.1	Туалетная комната	есть	35	15	унитаз, поручни у унитаза и раковины установлены с нарушениями требований		унитаз сместить влево; заменить стационарный поручень рядом с унитазом на откидной; адаптировать поручень у раковины для доступа на коляске;	текущий ремонт
5.2	Душевая/ванная комната	нет						
5.3	Гардеробная	есть	36	17	нет
