## ПАСПОРТ

доступности для инвалидов объекта  
и предоставляемых на нем услуг в сфере образования

1.1. Наименование (вид) объекта: общежитие № 1 (корпуса А, Б)

АКТ ОБСЛЕДОВАНИЯ  
объекта социальной инфраструктуры  
к паспорту доступности ОСИ

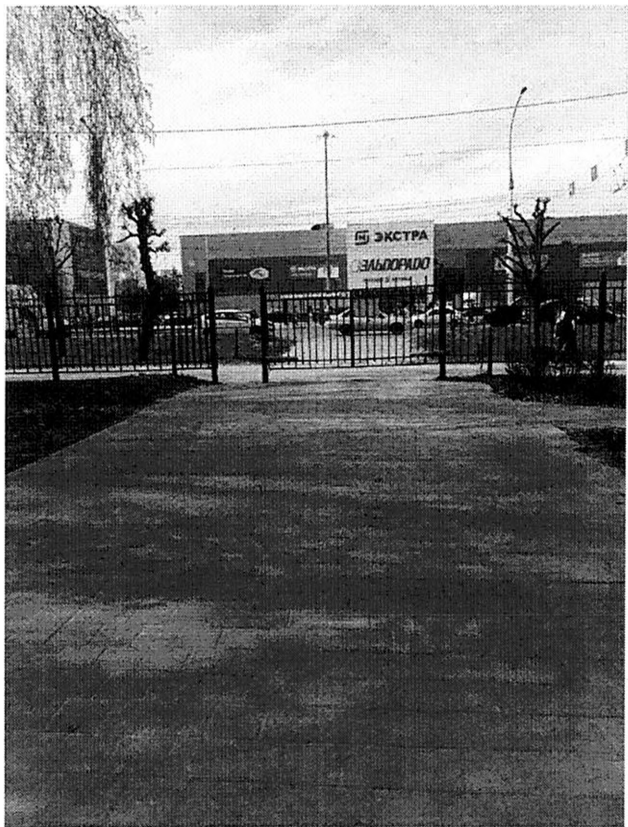
фото 1

№ п/п	Наименование функционально-планировочного элемента	Наличие элемента			Выявленные нарушения и замечания		Работы по адаптации объектов	
		есть/нет	№ на плане	№ фото	Содержание	Значимо для инвалида (категория)	Содержание	Виды работ
1.1	Вход (входы) на территорию	есть	нет	1,2	нет			
1.2	Путь (пути) движения на территории	есть		1,2	перепады высот на пути движения от парковки; нет знака «доступно для инвалида на коляске»	К,О	устранить перепады высот на пути движения от парковки; установить знак «доступно для инвалида на коляске»	Текущий ремонт
1.3	Лестница (наружная)	нет	нет					
1.4	Пандус (наружный)	нет	нет					
1.5	Автостоянка и парковка	есть	нет	3	парковочное место узкое, нет знака «парковка д/инвалида»	К	расширить парковочное место д/инвалидов, оборудовать знаками и дублирующей разметкой	Текущий ремонт
ОБЩИЕ требования к зоне: текущий ремонт

обследования ОСИ)	плане	фото	обследования ОСИ
Территория, прилегающая к зоне	ДУ	нет	1,2,3	Текущий ремонт

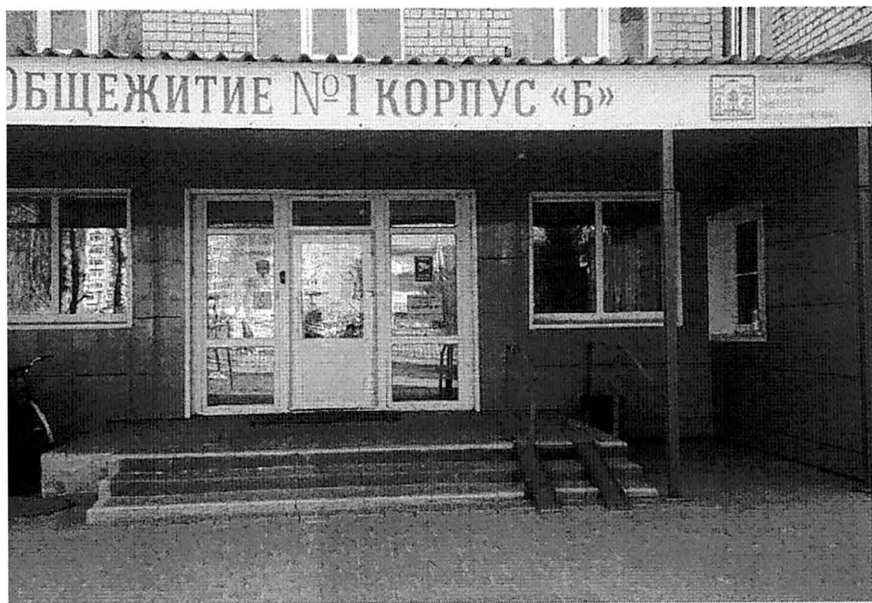
фото 4

№ п/п	Наименование функционально-планировочного элемента	Наличие элемента			Выявленные нарушения и замечания		Работы по адаптации объектов	
		есть/нет	№ на плане	№ фото	Содержание	Значимо для инвалида (категория)	Содержание	Виды работ
2.1	Лестница (наружная)	есть	нет	4	пандус и поручни не соответствуют нормативам	К	установить пандус и поручни	Текущий ремонт
2.2	Пандус (наружный)	нет	нет	4				
2.3	Входная площадка (перед дверью)	есть	нет	4	нет			
2.4	Дверь (входная)	есть	нет	4	нет			
2.5	Тамбур	есть	42	5	нет			
ОБЩИЕ требования к зоне					Текущий ремонт

Наименование структурно-функциональной зоны	Состояние доступности* (к пункту 3.4 Акта обследования ОСИ)	Приложение		Рекомендации по адаптации (вид работы) ** к пункту 4.1 Акта обследования ОСИ
		№ на плане	№ фото	
Вход (входы) в здание	ДЧ-И (О,С,Г,У)	42	4,5	Текущий ремонт

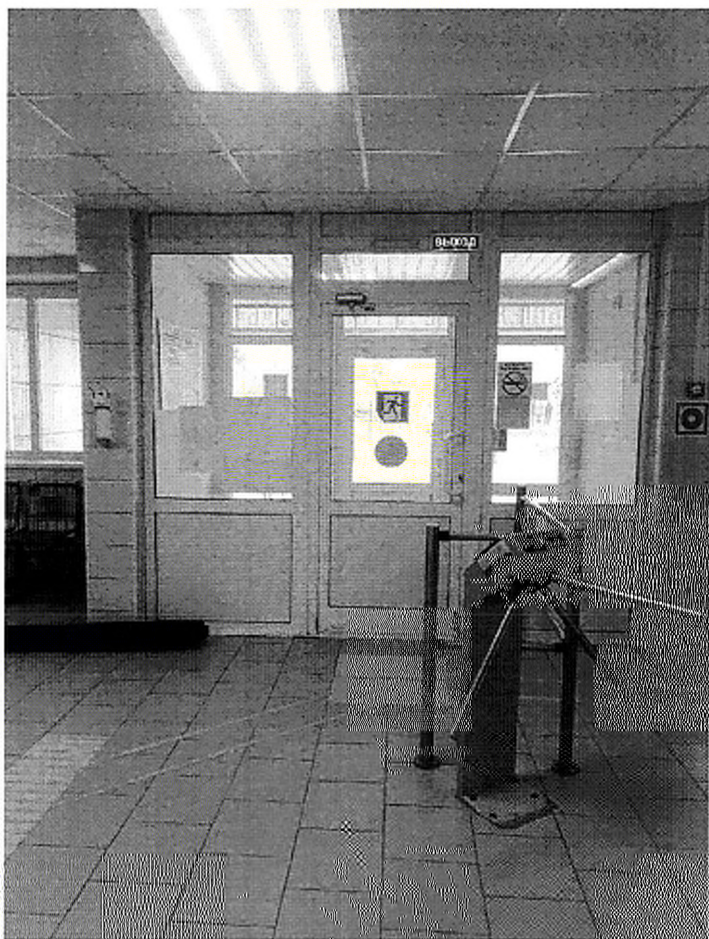
φωτο 5

№ п/п	Наименование функционально-планировочного элемента	Наличие элемента			Выявленные нарушения и замечания		Работы по адаптации объектов	
		есть/нет	№ на плане	№ фото	Содержание	Значимо для инвалида (категория)	Содержание	Виды работ
3.1	Коридор (вестибюль, зона ожидания, галерея, балкон)	есть	41,59	5,6	нет			
3.2	Лестница (внутри здания)	нет						
3.3	Пандус (внутри здания)	нет						
3.4	Лифт пассажирский (или подъемник)	нет						
3.5	Дверь	нет						
3.6	Пути эвакуации (в т.ч. зоны безопасности)	есть		7	уличная лестница запасного выхода не адаптирована	К	установить пандус и поручни	Текущий ремонт
ОБЩИЕ требования к зоне		Текущий ремонт

Наименование структурно-функциональной зоны	Состояние доступности* (к пункту 3.4 Акта обследования ОСИ)	Приложение		Рекомендации по адаптации (вид работы) ** к пункту 4.1 Акта обследования ОСИ
		№ на плане	№ фото	
Движение внутри здания	ДЧ-В	41,59	5,6,7	Текущий ремонт

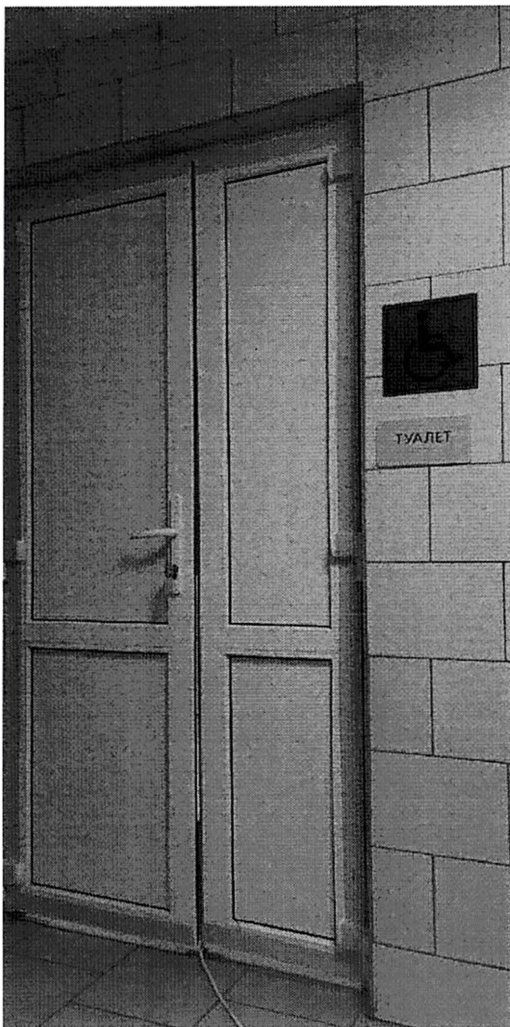
фото 9

№ п/п	Наименование функционально-планировочного элемента	Наличие элемента			Выявленные нарушения и замечания		Работы по адаптации объектов	
		есть/нет	№ на плане	№ фото	Содержание	Значимо для инвалида (категория)	Содержание	Виды работ
5.1	Туалетная комната	есть	63	9,10	нет			
5.2	Душевая/ванная комната	есть	47	11	помещение не оборудовано для инвалидов	К,О	оборудовать в соответствии с п. 6 СП 59.13330.2 020	Текущий ремонт
5.3	Бытовая комната (гардеробная)	нет
