ПАСПОРТ

доступности для инвалидов объекта
и предоставляемых на нем услуг в сфере образования

1.1. Наименование (вид) объекта: общежитие № 5.

1.2. Адрес объекта: г. Тамбов, ул. Рылеева, 52.

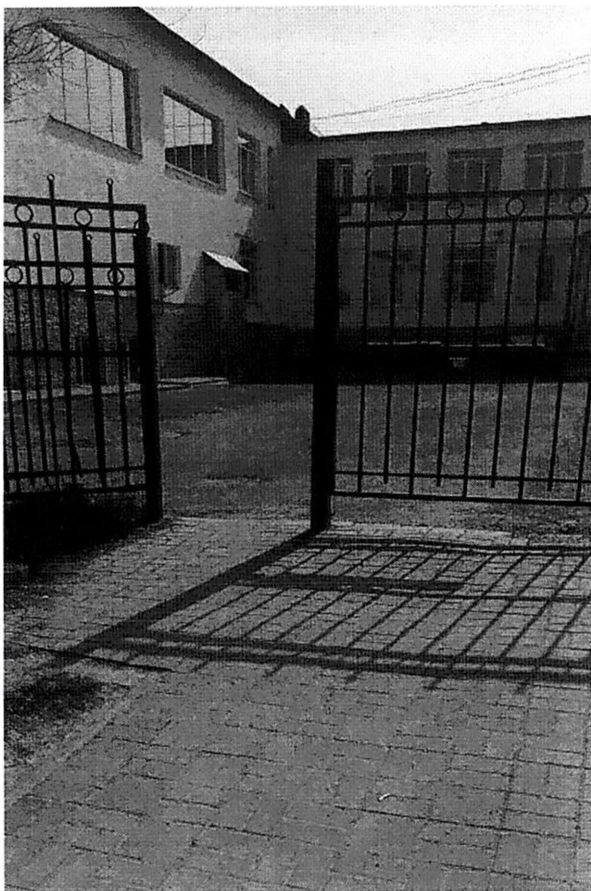
фото 1

№ п/п	Наименование функционально-планировочного элемента	Наличие элемента			Выявленные нарушения и замечания		Работы по адаптации объектов	
		есть/нет	№ на плане	№ фото	Содержание	Значимо для инвалида (категория)	Содержание	Виды работ
1.1	Вход (входы) на территорию	есть	нет		нет			
1.2	Путь (пути) движения на территории	есть			перепады высот на пути движения по территории; нет знаков навигации и «доступно для инвалида на коляске»	К,О,С,Г	устранить перепады высот на пути движения по территории; установить знаки навигации и «доступно для инвалида на коляске»	Текущий ремонт
1.3	Лестница (наружная)	нет						
1.4	Пандус (наружный)	нет						
1.5	Автостоянка и парковка	нет			нет парковочного места для инвалидов	К,О,С,Г	выделить парковочное место для инвалидов, оборудовать его дорожными знаками и дублирующей разметкой	Текущий ремонт
	ОБЩИЕ требования к зоне	Текущий ремонт

Наименование структурно-функциональной зоны	Состояние доступности (к пункту 3.4 Акта обследования ОСИ)	Приложение		Рекомендации по адаптации (вид работы) ** к пункту 4.1 Акта обследования ОСИ
		№ на плане	№ фото	
Территория, прилегающая к зоне	ВНД	нет	1,2	Текущий ремонт

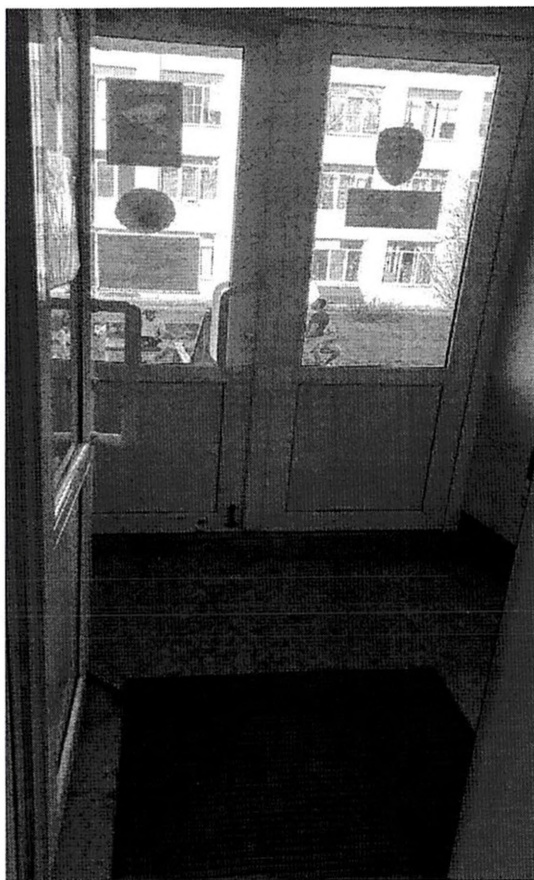
фото 3

№ п/п	Наименование функционально-планировочного элемента	Наличие элемента			Выявленные нарушения и замечания		Работы по адаптации объектов	
		есть/нет	№ на плане	№ фото	Содержание	Значимо для инвалида (категория)	Содержание	Виды работ
2.1	Лестница (наружная)	есть	нет	4	нет контрастной разметки на лестнице	К,О,С	нанести контрастную разметку на лестницу	Текущий ремонт
2.2	Пандус (наружный)	нет	нет	4	нет пандуса, навеса над пандусом, поручней, нет кнопки вызова персонала	К,О,С	установить пандус, навес над пандусом, поручни, установить кнопку вызова персонала	Текущий ремонт
2.3	Входная площадка (перед дверью)	есть	нет	4	нет			
2.4	Дверь (входная)	есть	нет	4	нет контрастной полосы на дверном проеме	С	дверной проем обозначить контрастной полосой	
2.5	Тамбур	есть		3	нет			
ОБЩИЕ требования к зоне					Текущий ремонт

ОСИ)			обследования ОСИ
Вход (входы) в здание	ВНД	нет	3, 4	Текущий ремонт

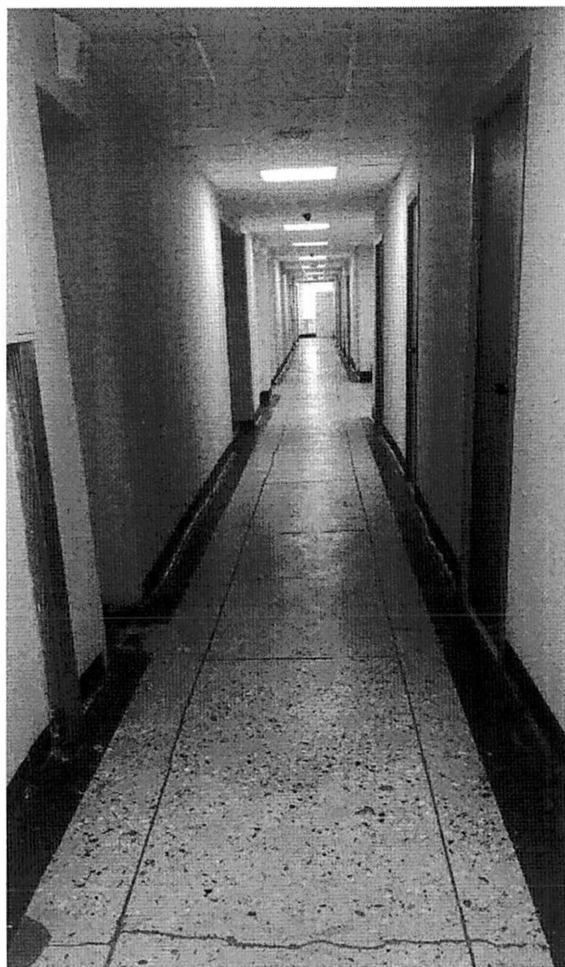
φωτο 5

№ п/п	Наименование функционально-планировочного элемента	Наличие элемента			Выявленные нарушения и замечания		Работы по адаптации объектов	
		есть/нет	№ на плане	№ фото	Содержание	Значимо для инвалида (категория)	Содержание	Виды работ
3.1	Коридор (вестибюль, зона ожидания, галерея, балкон)	есть	1	5	нет			
3.2	Лестница (внутри здания)	нет						
3.3	Пандус (внутри здания)	нет						
3.4	Лифт пассажирский (или подъемник)	нет						
3.5	Дверь	есть	нет	6	нет			
3.6	Пути эвакуации (в т.ч. зоны безопасности)	есть	44	7	нет пандуса, поручней на лестнице запасного выхода	К	по требованиям пожарной безопасности нельзя заужать пути эвакуации	ИР с ТСР (мобильный пандус)
ОБЩИЕ требования к зоне			Индивидуальное решение с ТСР

Наименование структурно-функциональной зоны	Состояние доступности* (к пункту 3.4 Акта обследования ОСИ)	Приложение		Рекомендации по адаптации (вид работы) ** к пункту 4.1 Акта обследования ОСИ
		№ на плане	№ фото	
Движение внутри здания	ВНД	1,44	5-7	ИР с ТСР (мобильный пандус на лестницу на запасной выход)
